# CHANTIER: RESTAURATION DE CLOCHE EN PLACE

## Monument: *EGLISE Saint LOUP*

### L'objet des travaux: REMPLACEMENT DU MECANISME DE LA CLOCHE

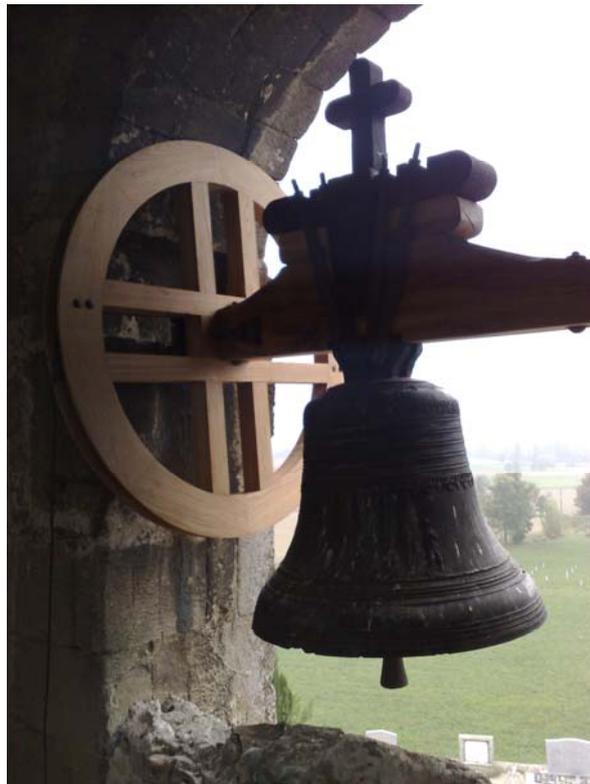
L'ensemble beffroi, mouton, ainsi que la roue d'entraînement de la corde étaient en très mauvais état, laissant penser à un risque de chute de la cloche. La demande de la Mairie a été le remplacement des ensembles en chêne ainsi qu'une révision complète des éléments métalliques de support. Il a été convenu d'en profiter pour placer des rampes d'accès métalliques au droit des escaliers rustiques permettant d'accéder au clocher.

La partie la plus complexe aura été de descendre la cloche de son support (300 kgs) et de la disposer sur une ossature résistante permettant de disperser son poids sur la voute du clocher. Dans un second temps, l'ensemble des éléments fut descendu à terre et emmené en atelier pour une reconstruction complète
